Jernbaneverket

Telehiv 1996/97

Jernbaneverket Direktoratet
Teknisk myndighet
08.04.97

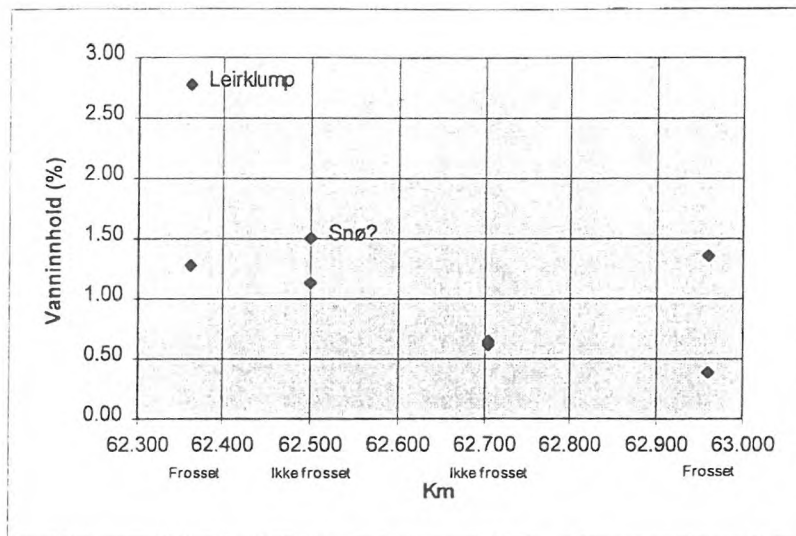
Figur 1 Vanninnhold for masseprøver

Det er målt 2 prøver fra hvert gravepunkt. Prøvene har hatt en totalvekt på fra ca. 16 kg og opp til ca. 23 kg, med vannmengde fra ca. 90 gram til ca. 500 gram. Tabell 3 og figur 1 viser vanninnhold for hver prøve.

Hovedsakelig ligger vanninnholdet mellom ca. 0,5 % og ca. 1,5 % i de aktuelle massene. Det er ikke lett å se noen åpenbare forskjeller mellom punkter med og uten telehiv, bortsett fra "avvikeren" med leirklumpen.
